| | PRUEBA PILOTO DE PINTURA AISLANTE DE SATECMA EN ARMARIOS DE INTEMPERIE | INFORME DE PRUEBAS | FEBRERO 2016 |

# PRUEBA PILOTO DE PINTURA AISLANTE DE SATECMA EN ARMARIOS DE INTEMPERIE

PUBLICACIÓN / DOCUMENTO DE TRABAJO

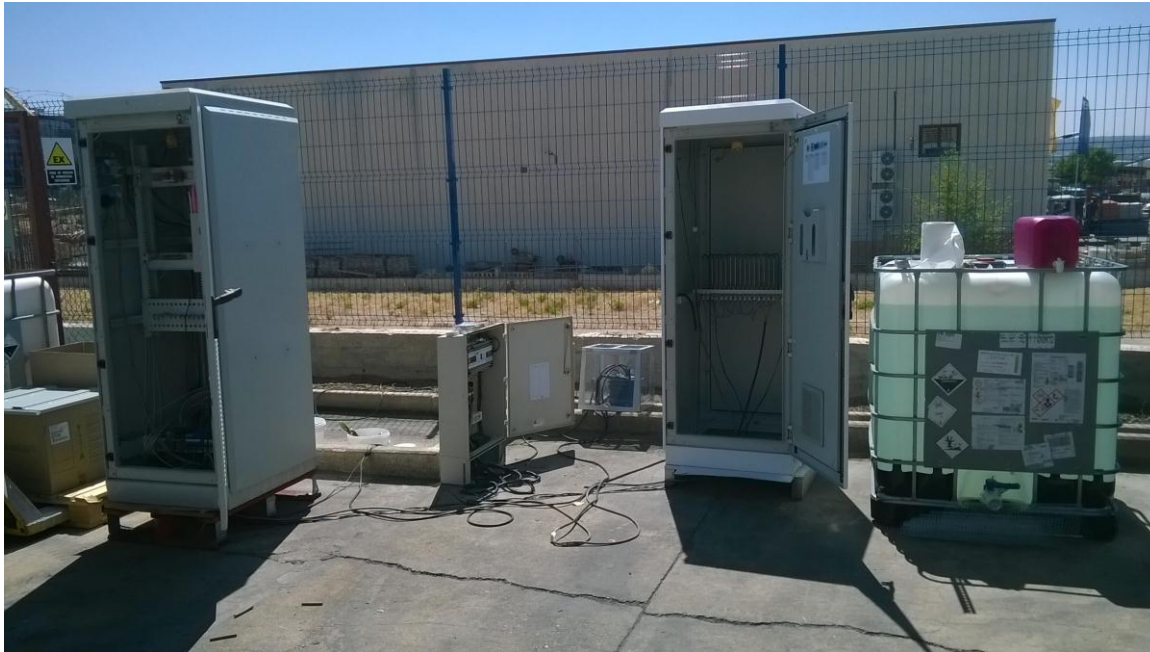
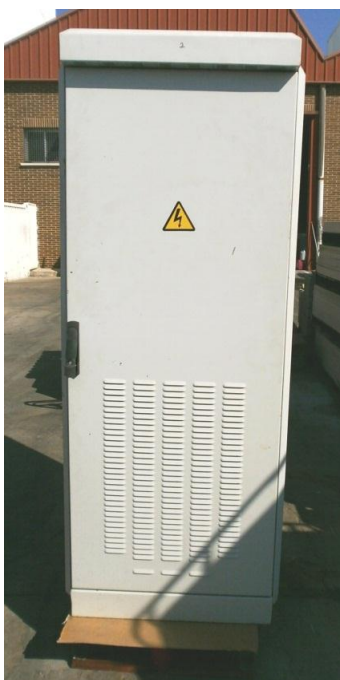
Para la prueba se han utilizado 2 armarios de intemperie AF25 sin equipamiento, sólo con la ventilación de techo. Una de las cabinas se ha pintado con la pintura aislante TECMA PAINT TERMIC FAHRENHEIT 10.8 y la otra no. En las imágenes siguientes se pueden ver las 2 cabinas.

Armario sin pintar

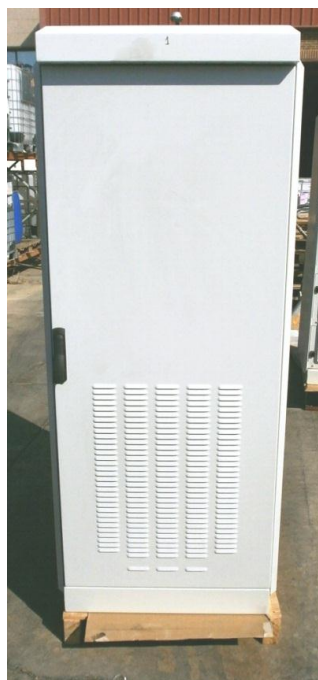
Armario con pintura
